## 7th June 2017 国庁(下総国)の場所がほぼ決まり

下総国府の国庁の場所がほぼ絞られた感じです。というのは低地の砂洲上を通ると考えられる古代東海道から台地の上って国庁まで行く道路が発掘調査で見つかったからです。県営住宅の取壊しに伴う調査で、幅約10メートルの南北に通る古代の道路跡です。

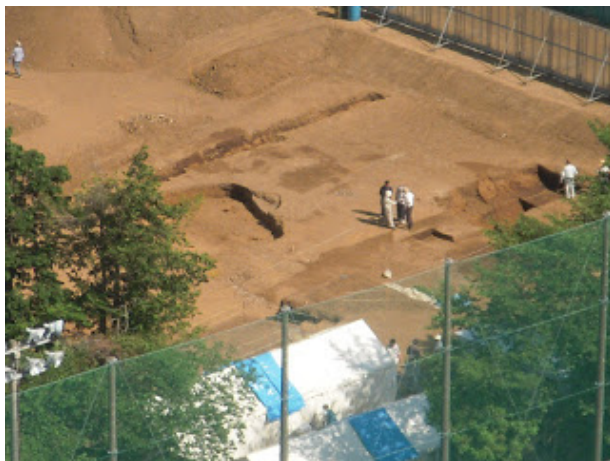
写真上部の溝が道路の東側側溝です。そのすぐ下に弥生時代の住居跡があり、人が立っている場所に西側側溝があります。一部が大きな溝になっていますが、道路が造られた時より後で掘り返されていて、その理由は分かっていません。

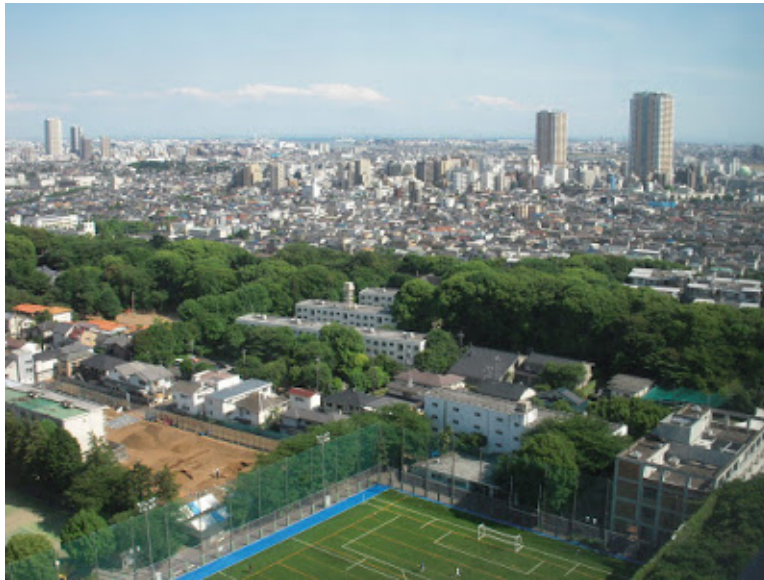
写真上部の住宅が広がっているのが低地で、真ん中を横切る木々の帯びが低地から台地になる部分です。斜面林が多く、左下に見える発掘現場の道路跡を延長した木々のややこんもりした場所に大きな切通しがあり、古代道路の面影を残しています。

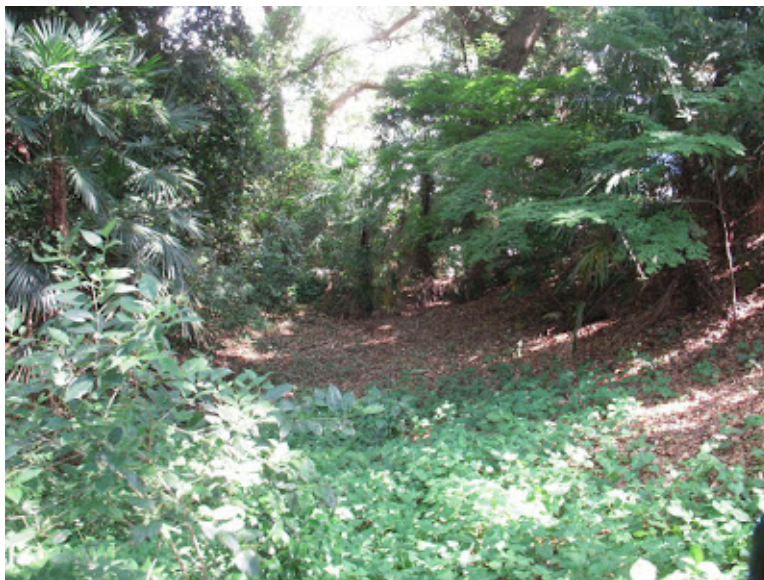
おわん型の大きな切通しです。江戸時代には道として使われてなかったようで、ほぼ古代のままに残っているのかも知れません。そうだとすれば極めて貴重なケースです。
