## 八王子城（国の史跡, 百名城）（八王子市元八王子町）

八王子城（はちおうじじょう）は、日本の16世紀に、当時の武蔵国（東京都八王子市元八王子町）に存在していた日本の城である。

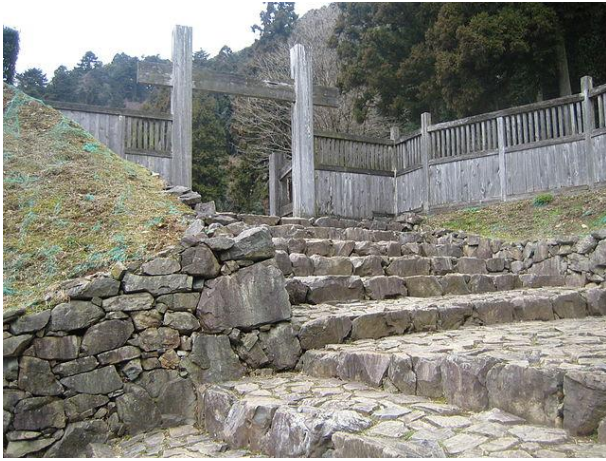
御主殿跡へ通じる虎口と冠木門

石垣や石畳は当時のものをそのまま利用し、できるだけ忠実に復元されている。御主殿入口の冠木門（かぶきもん）は、当時の門をイメージし復元。写真にある冠木門は、老朽化のため 2010 年に新築されている。

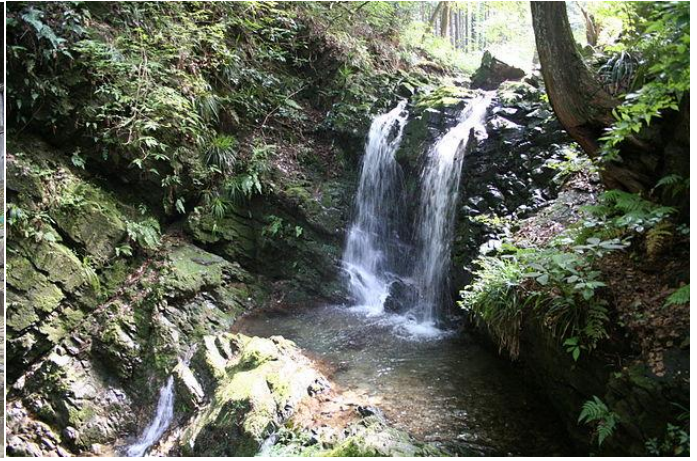
御主殿の滝

落城時に御主殿にいた北条方の婦女子や武将らが滝の上流で自刃し、次々と身を投じたと言われている。また戦によって城山川の水が三日三晩血に染まり、麓の村では、この城山川の水で米を炊けば赤く米が染まるほどであったと伝えられる。これが起因して先祖供養にあずきの汁で米を炊いた

御主殿の滝の林道側には、高さ 3m、幅 10m 程の小山が残っているが、元々は御主殿方向に繋がった土塁であった。現在は林道整備により半分以上が削られている。この土塁をダムにして、上流に御主殿の先まで続く大きな溜め池があったとする説が有力である（参考文献 2 参照）。

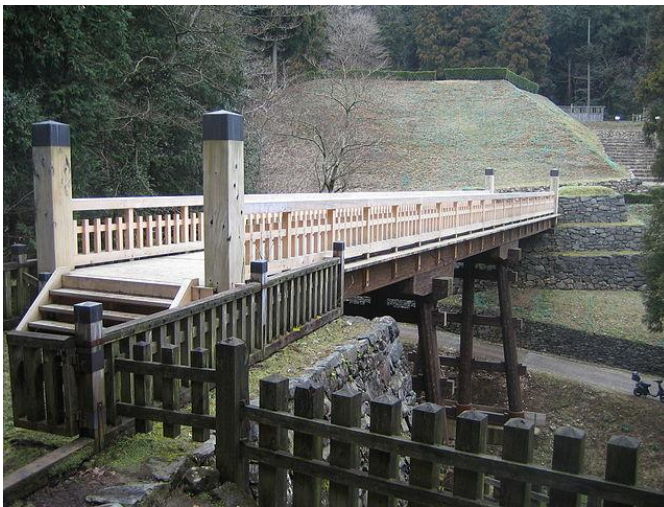
曳橋（推定復元）と御主殿石垣（一部復元）

古道から御主殿へわたるために城山川に架けられた橋。ただ現在の橋は、当時の道筋を再現するために現在の建築技術で当時の雰囲気を考えて架けられたもの。実際の構造は、敵の侵入時に板を外したり、橋桁ごとスライドする大がかりなもの（八王子城管理事務所内所蔵）まで、諸説がある。御主殿側の橋台の位置は、実際より 5m ほど東側にずれており、そのため御主殿側に不要な石段の段差が出来ている。橋台の西側の石垣は、林道整備のため削られ移築されている。

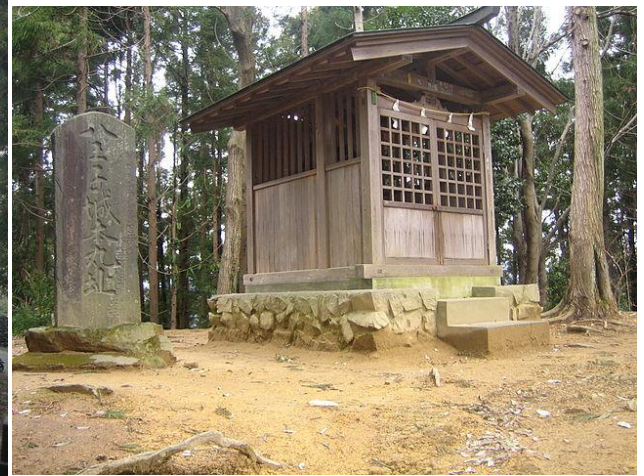
本丸跡

- 本丸跡（城山山頂）  
城の中心で最も重要な曲輪。横地監物吉信が守備していた。頂上の平地部は 10 メートル四方程度の広さが残っている。
- 松木曲輪跡（展望スペース）  
八王子神社の奥に位置し、中の丸とも二の丸とも呼ばれていた。中山勘解由家範が守備していた。前田利家軍を相手に奮闘したが、多勢に無勢で防ぎ切れなかった。
- 小宮曲輪跡  
三の丸とも一庵曲輪とも呼ばれていた。狩野一庵が守備していた。搦手の隠し通路である棚沢道を突き止めた上杉軍に背後から奇襲され、落とされた。
- 八王子神社
