## 大内氏館(国史跡, 続百名城)(山口市大殿大路)(龍福寺)

大内氏館（おおうちしやかた）は、山口県山口市大殿大路に建てられた城館で、周防国・長門国を本拠とした大内氏の居館（守護館）である。「大内氏遺跡附凌雲寺跡」として国の史跡に指定されている。

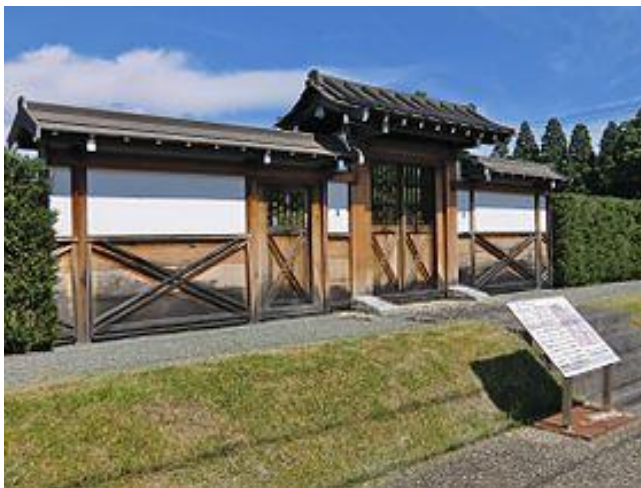
復元された大内氏館西門

石組溝と同じく館跡西辺で発見された小規模な門跡。その配置や大きさから屋敷内の内門の一つで、礎石が検出されなかったことから、礎石を使わずに門柱の両端を石で押さえて固定する様式の門だったと推定される。平成 9-10 年（1997 年-1998 年）の調査で門柱跡が発見され、失われた館跡の一部として復元可能

と判断されたことから、当時の風景が描かれた「洛中洛外図屏風」などを参考に平成 17 年（2005 年）に復元。

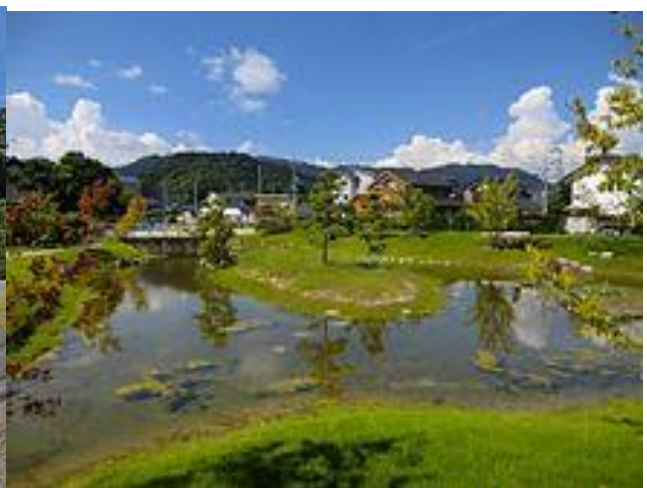
復元された大内氏館跡の池泉庭園

敷地南東部に位置している館跡最大の庭園。中央部にひょうたん池がある池泉式の庭園で、水は庭園東側の水路から入れている（排水路などは不明だが南西側に流したと推定される）。池の東側にはソテツが植樹されているが、これは 1488 年当時の史料にも出てきており、国際交流も盛んだった大内文化を感じされるものとなっている。平成 4-5 年（1992 年-1993 年）の第 13・14 次発掘調査で発見され、平成 23 年（2011 年）に 16 世紀前～中頃の様子を復元整備された。周囲には、庭を鑑賞する建物だったと思われる基礎石や石組井戸なども復元・展示されている。
