# 飛鳥水落遺跡

**飛鳥水落遺跡**（あすかみずおちいせき）は、奈良県明日香村にある古代の漏刻跡とされる遺跡。国の史跡に指定されている。

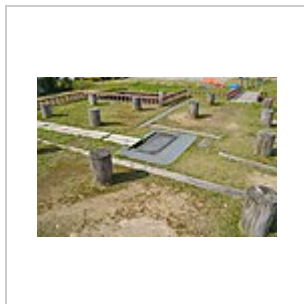
水時計受水木箱跡の  
標示

発掘された遺構は楼状建物跡とそれに付随する水利用の施設、4棟以上はあったと推測される掘立柱建物跡及び掘立柱塀跡などからなる。楼状建物は土を盛り上げ貼石をした基壇上に建つ4間（約11m）四方<sup>[1]</sup>の正方形平面で、中央部を除いて合計24本の柱を立てる総柱様建物である。礎石は基壇の地中1m下に据えられ、そこに空けられた径40cmの円形削り込みに柱をはめ、更に各礎石間に石製の地中梁を巡らし、基壇土で周りを固めている。一方、建物中央部の基壇下1mには花崗岩切石を台石にして1.65m・0.85mの黒漆塗の木箱が置かれていた痕跡があり、基壇内には木樋や枳、木樋から上方に取り付けられたラッパ状のごく細い銅管などが設置されていた。基壇の下には東から建物中央部に向かって木樋暗渠があったことが知られ、木箱の西側にも流入した水を流すための別の銅管の設置も確認されている。こうした発掘成果により、木樋から導入された水をラッパ状の銅管を使って上方高く吸い上げ、最終的に黒漆塗の木箱に流し込む構造であったと推定されている。

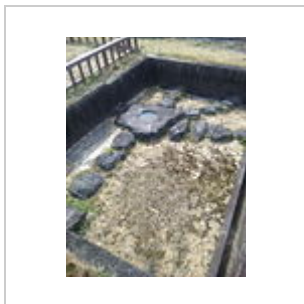
建物礎石
