# 夏見廃寺跡

**夏見廃寺跡**（なつみはいじあと）は、三重県名張市夏見にある古代寺院跡。元々の寺名は「昌福寺」と推定される。国の史跡に指定されている。

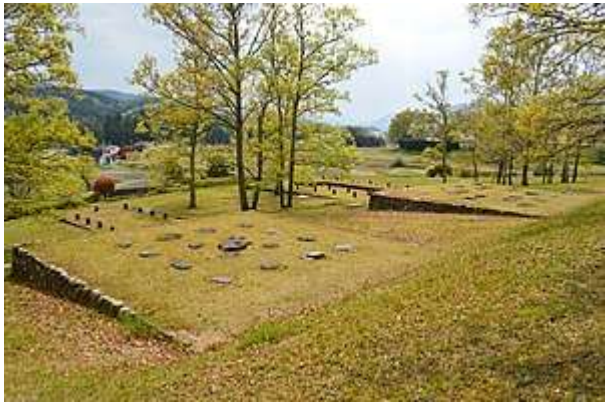
夏見廃寺跡 伽藍概観

左に塔跡、右奥に金堂跡、左奥に掘立柱建物跡（推定僧房跡）、最奥に講堂跡。

寺域は東西約84メートル・南北約75メートル<sup>[6]</sup>。丘陵斜面に位置し、南側は掘立柱塀、東・北・西側は築地塀をもって区画する。地形の制約上、寺域の北寄り（上段）において金堂を中央、塔を東に配し、南寄り（下段）において講堂を西、掘立柱建物を東に配する変則的な伽藍配置である。遺構の詳細は次の通り。

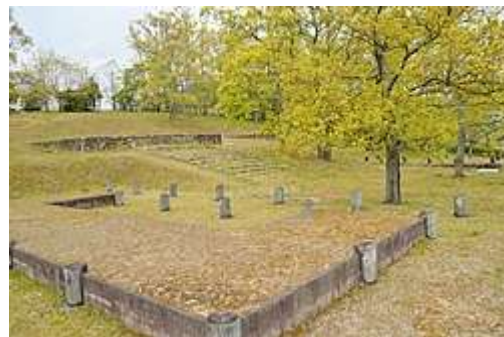
伽藍概観

手前に講堂、右奥に掘立柱建物跡（推定僧房跡）、左奥に金堂跡、最奥に塔跡。

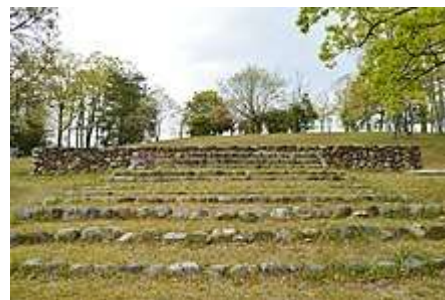
金堂跡

本尊を祀る建物。基壇化粧は川原石による乱石積。基壇上建物は身舎・庇とも桁行三間・梁間二間の特異な建築様式になる。古い金堂の建築様式とされ、類例として山田寺跡（奈良県桜井市）金堂・穴太廃寺跡（滋賀県大津市）再建金堂<sup>[6]</sup>が知られる。また金堂正面の斜面には川原石積の階段が形成される。現在は礎石として側柱列10個・入側柱列10個の計20個が遺存する。付近からは各種の埴仏が出土している（後述）<sup>[1]</sup>。

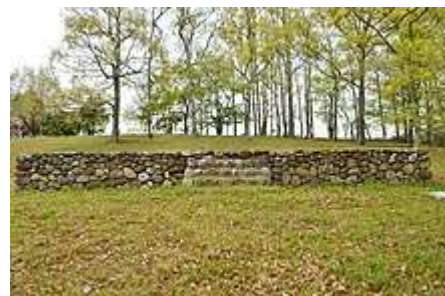
塔跡

釈迦の遺骨（舍利）を納めた塔。基壇は一辺11.25メートル・正面高さ1.3メートル。基壇化粧は川原石による乱石積。基壇上建物は高さ21メートル前後の三重塔と見られ、等間隔の三間四方で一辺約5.3メートル。基壇中央に心礎、心礎周囲に側柱の礎石が遺存する。心礎上面には円形の舍利孔が穿たれる<sup>[1]</sup>。

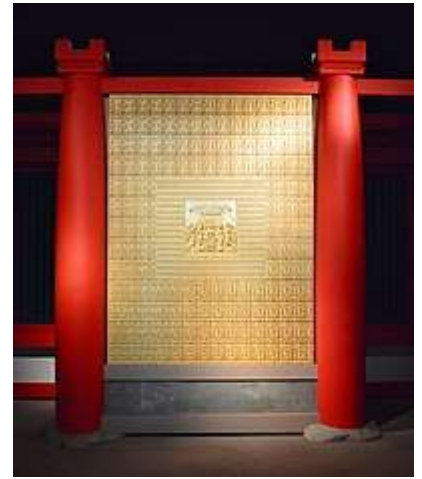
金堂塀仏壁（復元）

推定される<sup>[1]</sup>。塀仏は、型に粘土を押し当てて作成したレリーフ状の仏像で、大型塀仏・方形三尊塀仏・小形独尊塀仏・連座塀仏の6種類がある。金堂の建物周囲から主に出土したことから、金堂の壁面装飾品とされる。一部の表面には金箔が遺存するほか、「甲午年」銘を持ち持統天皇8年（694年）の製作と推定されるものがある。また新田部親王（大来皇女異母弟）の邸宅跡（現在の唐招提寺）において、夏見廃寺と同型の塀仏が出土した点で注目される。塑像は、講堂の須弥壇床面から破砕した状態で出土している。全体像は明らかでないが、螺髪・足の指・天衣（推定）が部分的に認められ、一部には赤色顔料が遺存する。出土した塀仏・塑像516点は、飛鳥時代-奈良時代初頭の仏教文化を研究するうえで貴重な資料とされ、三重県指定有形文化財に指定されている<sup>[2][1]</sup>。
